MUDANÇAS DA LINHA DE PRAIA E FEIÇÕES MORFOLÓGICAS NO MUNICÍPIO DE CASCAVEL, ESTADO DO CEARÁ, BRASIL¹

Changes of the coastline and morphological features in
Cascavel County, Ceará State, Brazil

Lidriana de Souza Pinheiro², Jáder Onofre de Moraes³, Carmen Medeiros⁴

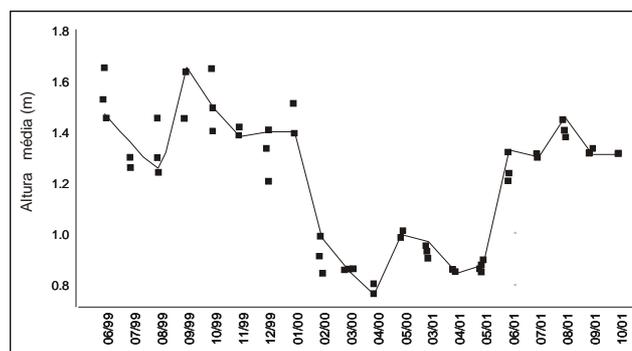
Figura 2 - Altura média das ondas nas células de monitoramento da Praia da Caponga, nos períodos junho/1999-maio/2000 e março-outubro/2001.

O sistema de ondas que banha a foz do Rio Malcozinhado e a Praia da Caponga tem a sua força geradora no sistema de ventos locais, apresentando alturas médias de 1,54 metros para as máximas e de 0,70 para as mínimas. Observa-se a presença de dois períodos de alturas bem diferenciadas com máximas verificadas em junho e entre os meses de outubro e janeiro (Figura 2).

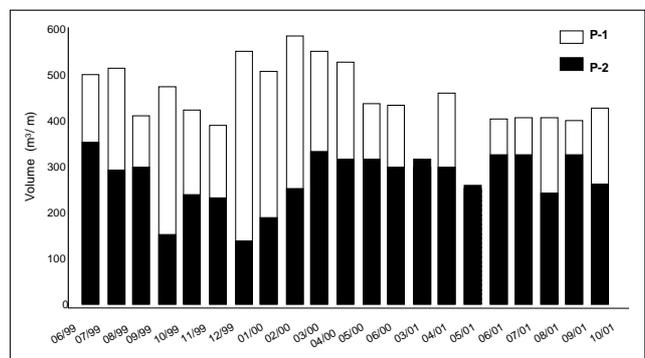
Figura 3 - Variação volumétrica dos perfis de praia 1 e 2 nos períodos de junho/1999 - junho/2000 e março-outubro/2001.

O perfil apresenta uma área de 150m² e um volume médio de 444,03 m³/m, com valores máximos registrados de 584,15 m³/m em fevereiro/2000 e mínimos de 249,87 m³/m em maio/2001 (Figura 3). O período entre dezembro/19099 e abril/2000 foi o de maior acréscimo, o período de maior erosão é entre agosto e outubro para os três anos monitorados. A variação no balanço sedimentar entre 1999 e 2001 foi de 336,44 m³/m, com oscilações máximas nas taxas de -207,68 m³/m e 158,75 m³/m. Foi calculado o volume de 584,15 m³/m para o equilíbrio morfológico deste perfil.

O aumento da erosão entre agosto de 2001 e outubro de 2001 foi bastante expressivo. O balanço volumétrico entre maio e outubro de 2001 apresentou uma certa estabilidade, no entanto, encontra-se 30% abaixo do volume necessário ao equilíbrio morfológico e 9,91% abaixo da média anual (Figura 3).

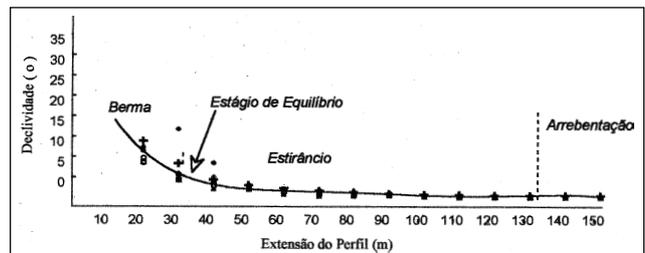
Figura 4 - Declividade média do perfil 1 entre os anos de 1999 e 2001.

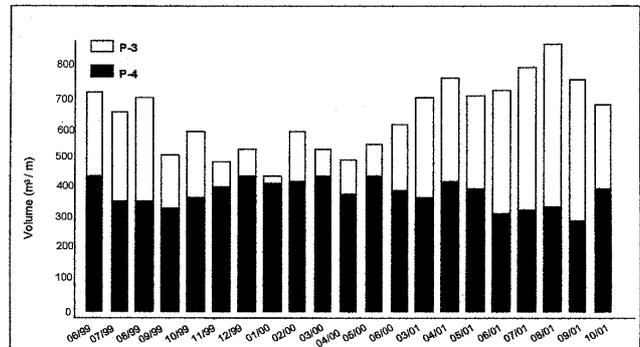
Figura 5 - Variação volumétrica dos perfis de praia 3 e 4 nos períodos de junho/1999 - junho/2000 e março-outubro/2001.

em torno de 6-7 m e altura entre 0,60 e 1 m. Como pode ser observado na Figura 5, a dinâmica na movimentação transversal de sedimentos é bastante intensa nessa faixa da costa que tem volume médio de aproximadamente 267,03 m³/m. Os valores máximos registrados foram de 351,73 m³/m em junho/2000 e mínimos de 135,77 m³/m em dezembro/1999, com um desvio padrão de 58,74 m³/m.

apenas de 16 metros, separadas por uma avenida construída no processo de recuperação da praia. O monitoramento do balanço sedimentar entre os anos de 1999 e 2001 encontra-se representado na Figura 5.

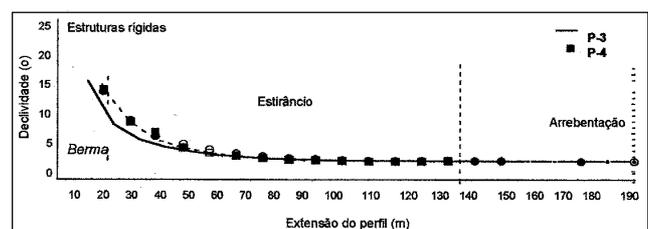
Figura 6 - Declividade dos perfis de praia 3 e 4.

A declividade do perfil é de 2,81° com um desvio padrão de 5,3 conferindo ao mesmo uma característica de estabilidade. As maiores modificações ocorrem na antepraia em direção às áreas mais profundas, que são marcadas pela existência de extensos bancos arenosos. Pode-se observar que grandes volumes de sedimentos são transportados mensalmente dentro dessa própria zona através do processo de refração e difração de ondas, que é bastante intenso neste trecho que se localiza na inflexão do pontal rochoso.

energia das ondas. Os períodos de maior deposição corresponderam aos meses de dezembro/1999 a maio/2000, e erosão de julho a novembro de 1999. Em outubro/2001, o perfil encontra-se 10% abaixo do volume ideal e 3% acima do valor médio anual. O volume ideal calculado para o equilíbrio dinâmico neste perfil foi de 446,34 m³/m. A declividade média do perfil é de 4°, com modificações mais significativas na zona de estirâncio e antepraia (Figura 6).

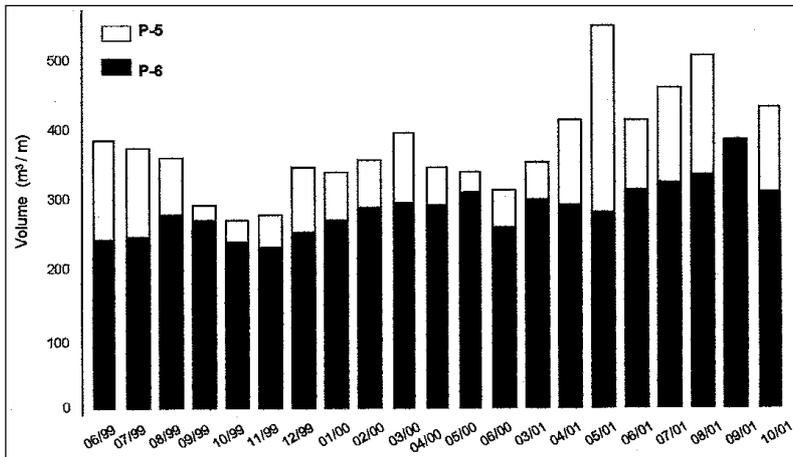
Figura 7 - Variação volumétrica dos perfis de praia 5 e 6 nos períodos de junho/1999 - junho/2000 e março-outubro/2001.

A célula 3 compreende à faixa costeira localizada a sotamar das estruturas de proteção, abrangendo trechos intercalados com a zona de estirâncio totalmente ocupada e outros com circulação normal. Os pontos de monitoramento localizam-se no extremo noroeste da área estudada, apresentando uma faixa de praia onde as zonas de estirâncio e berma, quando existentes, totalizam um comprimento de 160 m, sendo representado por 155 m e 5 m, respectivamente. A função dos perfis 5 e 6 é controlar as variações da morfologia das praias localizadas a sotamar das estruturas, e verificar se houve alguma influência dos gabiões na erosão e/ou deposição dessas áreas. O perfil 5 encontra-se plotado nas proximidades da foz do Riacho Caponga Roseira, em frente ao Resort Caponga Barra Village, a uma altitude de 4,242 m acima do nível do mar. O volume médio é de 369,32 m³/m com variações máximas de 539,75 m³/m em maio/2000 e mínimas de 268,45 m³/m em outubro/1999 (Figura 7).

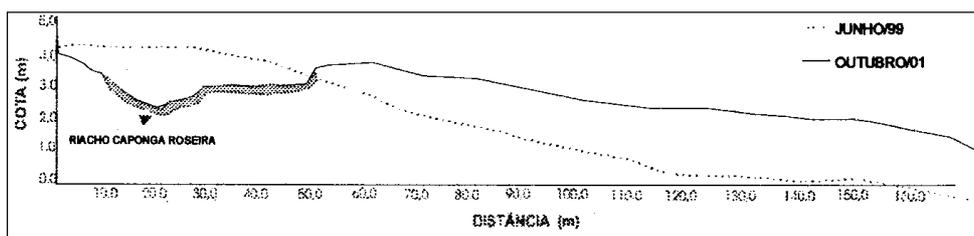
Figura 8 - Variação morfológica do perfil 5 nos meses de junho/1999 e outubro/2001.

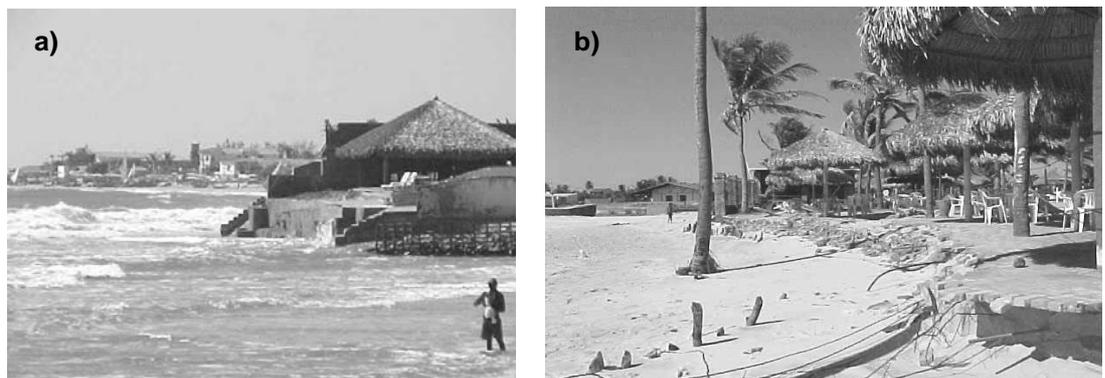
Figura 9 - (a) Edificações instaladas no estirâncio que, nas marés de sizígia, são atacadas pelas ondas; (b) Erosão resultante da migração lateral do Riacho Caponga Roseira (agosto/2001).

Esse processo se estende em toda a área de influência do canal, podendo estar relacionado com a destruição de muros e calçadas de áreas a jusante (Figura 9-a). Vale ressaltar como fato característico

dessa célula, o início da urbanização após o estirâncio, que na época das maiores marés são atacadas pelas ondas (figura 9-b). Nesse setor os proprietários das casas de veraneio estão colocando barreiras de proteção com material britado.

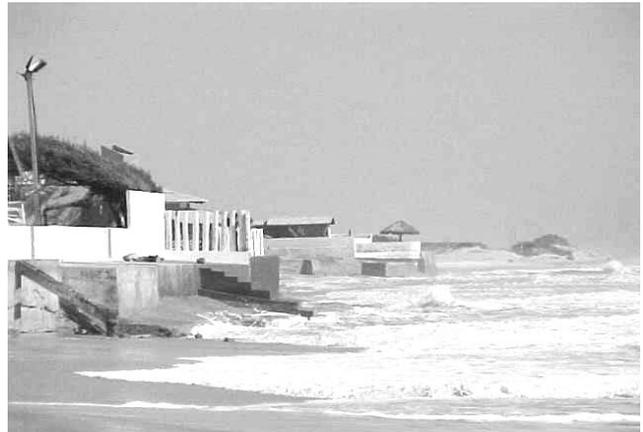
Figura 10 - Ataque frontal das ondas na faixa de praia entre a foz do Riacho Caponga Roseira e a Praia do Balbino (agosto/2001), gerando erosão com exposição de afloramentos de paleomangues e material argiloso.

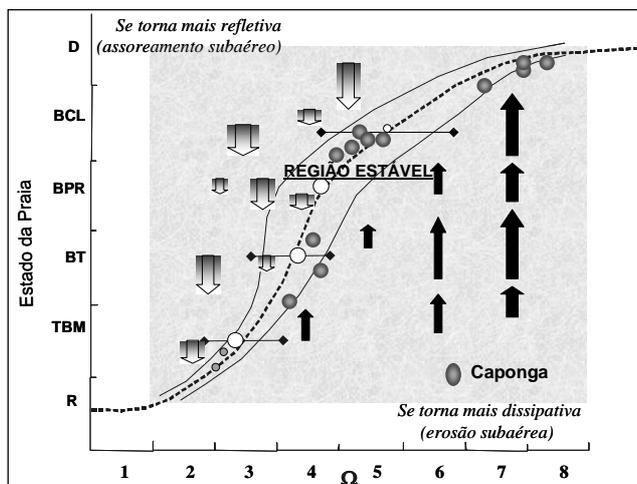
Figura 11 - Equilíbrio dos estágios da praia em relação ao parâmetro de Dean (W). A linha central da região pontilhada indica a associação de equilíbrio médio entre o estado da praia e os valores de W calculados para a Praia da Caponga (adaptado de Short, 1987).

Os estágios morfodinâmicos mais frequentes observados na Caponga estão discriminados na Figura 11.

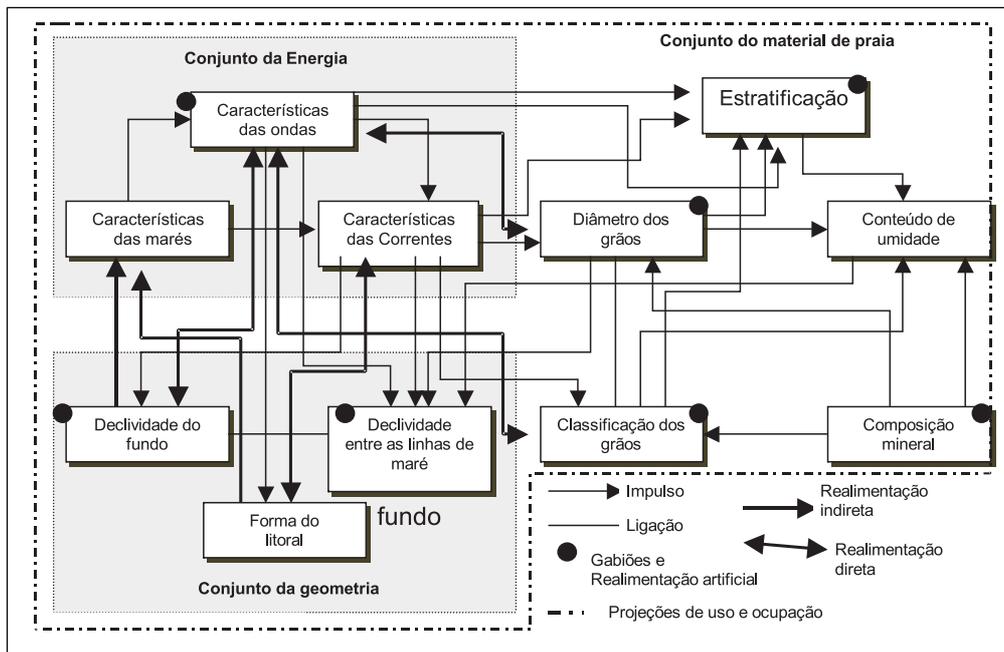
Figura 12 - Modelo das relações entre as variáveis ambientais e antrópicas da faixa de Praia da Caponga (adaptado de Christofolletti, 1999).

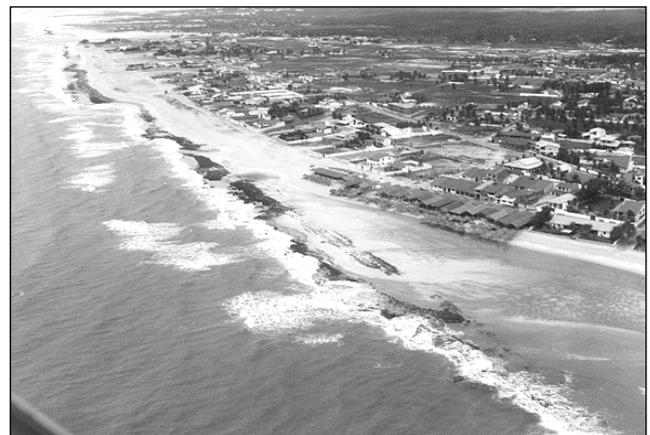
Figura 13 – Setor II da célula de monitoramento 1. Observar que, apesar de o cordão de rochas protegerem a praia dos efeitos erosivo das ondas, as construções na zona de pós-praia e no estirâncio propriamente dito conferem a este trecho uma frágil estabilidade ambiental.

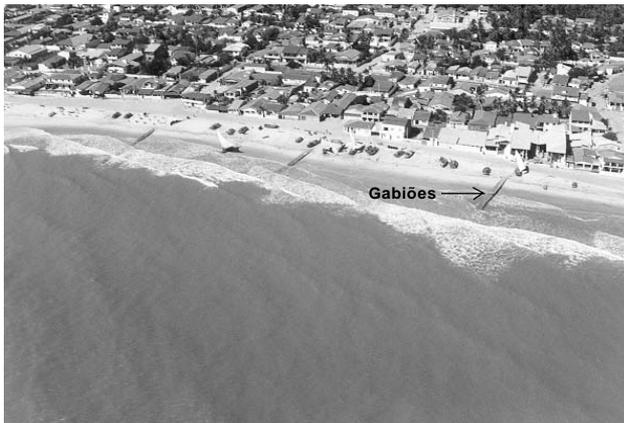
Figura 14 - Célula de monitoramento 2. Observar que, apesar de os espigões protegerem a praia dos efeitos erosivo das ondas, as construções na zona de pós-praia e no estirâncio propriamente dito conferem a este trecho uma frágil estabilidade ambiental.

Célula 2 – estende-se desde a ponta da Caponga até a desembocadura do Riacho Caponga Roseira, com uma extensão de aproximadamente 3km. Este trecho (figura 14) corresponde à área de influência direta dos espigões, com um alto adensamento urbano. As ondas na maré alta arrebentavam na primeira linha de urbanizações e que hoje se encontram em fase de reabilitação. Apesar desta célula ter apresentado estabilidade morfológica, ela apresenta uma alta vulnerabilidade a retomada dos processos erosivos.

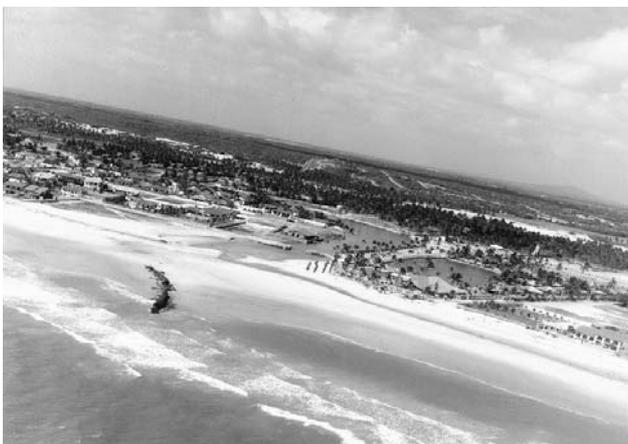
Figura 15 - Vista de um trecho da célula de monitoramento 3 onde deságua o Riacho Caponga Roseira. Observar a ocupação da zona de pós-praia e a construção de um cais pesqueiro com material retirado da Ponta da Caponga.

com forte e moderada ocupação da zona de pós-praia. A sua faixa de praia tem em média 150m de extensão com considerável estoque de sedimentos na antepraia na forma de barras arenosas submersas. As maiores variações observadas são decorrentes da abertura da barra do riacho nos períodos das maiores precipitações e das mudanças nos padrões de arrebentação das ondas nas imediações do cais pesqueiro, gerando uma zona de sombra. Esta célula apresenta, pelo conjunto das suas variáveis ambientais, grau de vulnerabilidade 2 e tendência de crescimento para 1 (Figura 15).
